# 南京市公安局江北新区分局业务技术 用房新建工程地块土壤污染状况

## 调查报告

(评审稿)

调查单位：中科土壤环境科技(江苏)有限公司

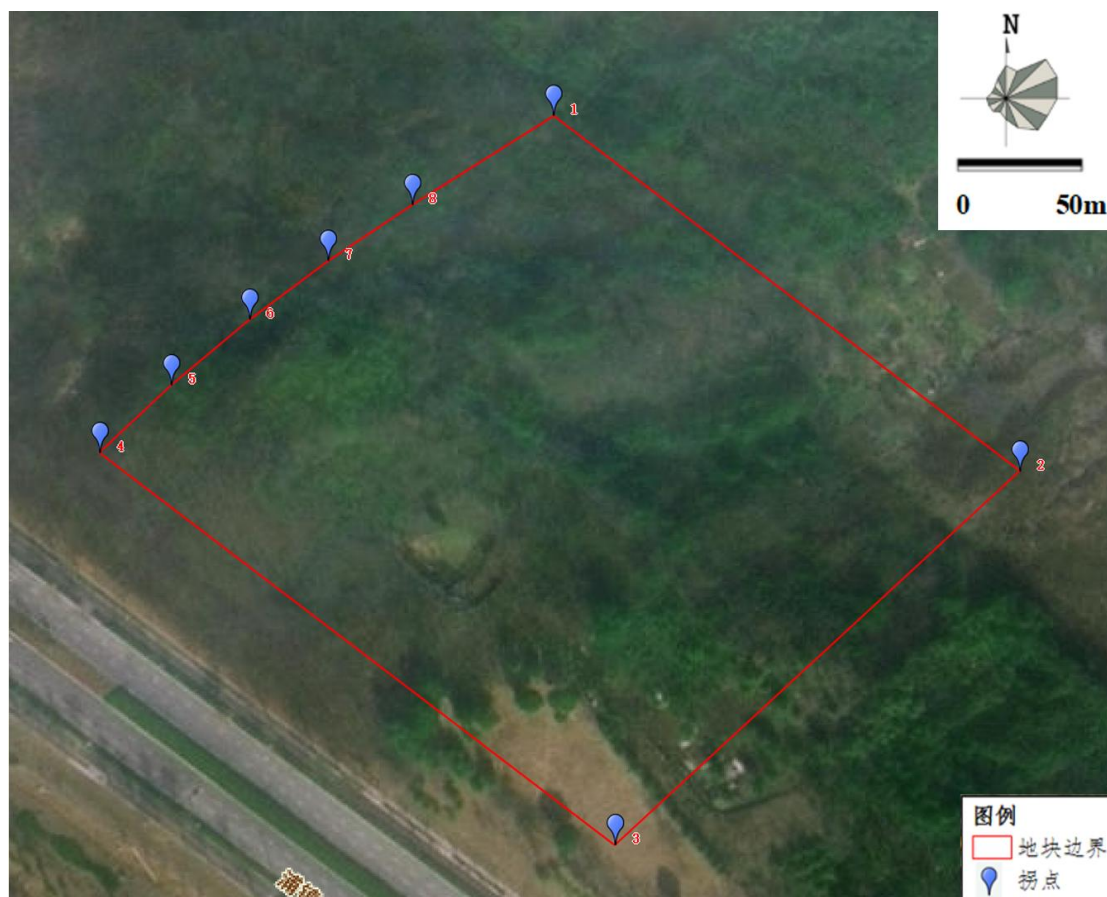
图1.1-2 调查地块范围图

南京市公安局江北新区分局业务技术用房新建工程地块位于南京市江北新区顶山街道，西至浦镇大街、南至珍珠路、北至沿山大道、东至珍珠街，总占地面积为26709m<sup>2</sup>（约40.1亩）。地块中心坐标为：32.11195°N，118.66735°E。

调查地块位置见图1.1-1，地块调查范围见图1.1-2，地块边界拐点坐标见表1.1-1。
