海州区徐新路北、云东北路西地块  
土壤污染状况调查报告  
(评审稿)

委托单位：连云港市国有土地储备中心  
调查单位：中科土壤环境科技（江苏）有限公司  
二〇二五年二月

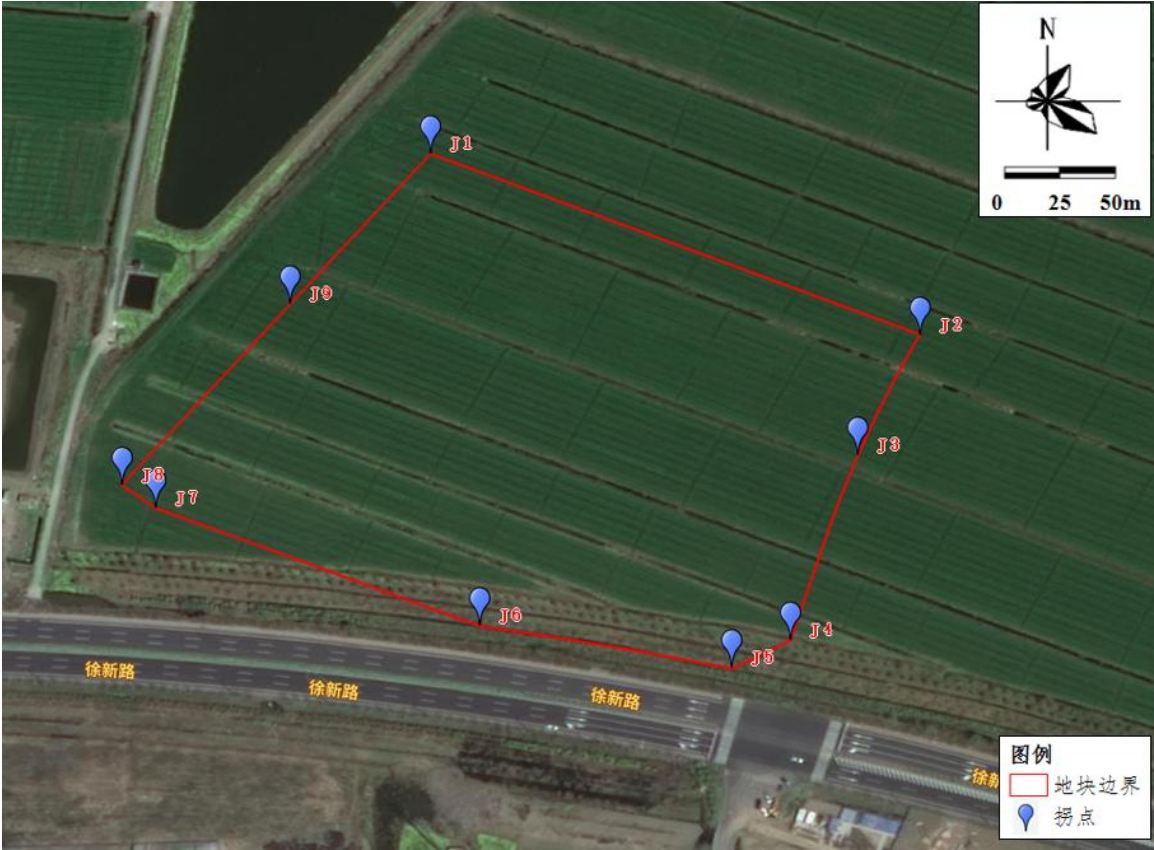
图1.3-1调查地块范围图

海州区徐新路北、云东北路西地块位于江苏省连云港市海州区云台农场，南至徐新路、东至云东北路，总占地面积为49782m<sup>2</sup>（合约74.67亩）。地块中心坐标为：34.58703°N，119.30067°E，地块红线范围见图1.3-1，调查地块边界拐点坐标见表1.3-1，地块拐点及红线均来自于《连云港市市区建设项目规划条件（项目名称：海州区徐新路北、云东北路西地块）（连规海条〔2024〕035号）》（连云港市自然
