海州区徐新路北、云东北路东地块  
土壤污染状况调查报告  
(评审稿)

委托单位: 连云港市国有土地储备中心  
调查单位: 中科土壤环境科技(江苏)有限公司  
二〇二五年二月  
吕小

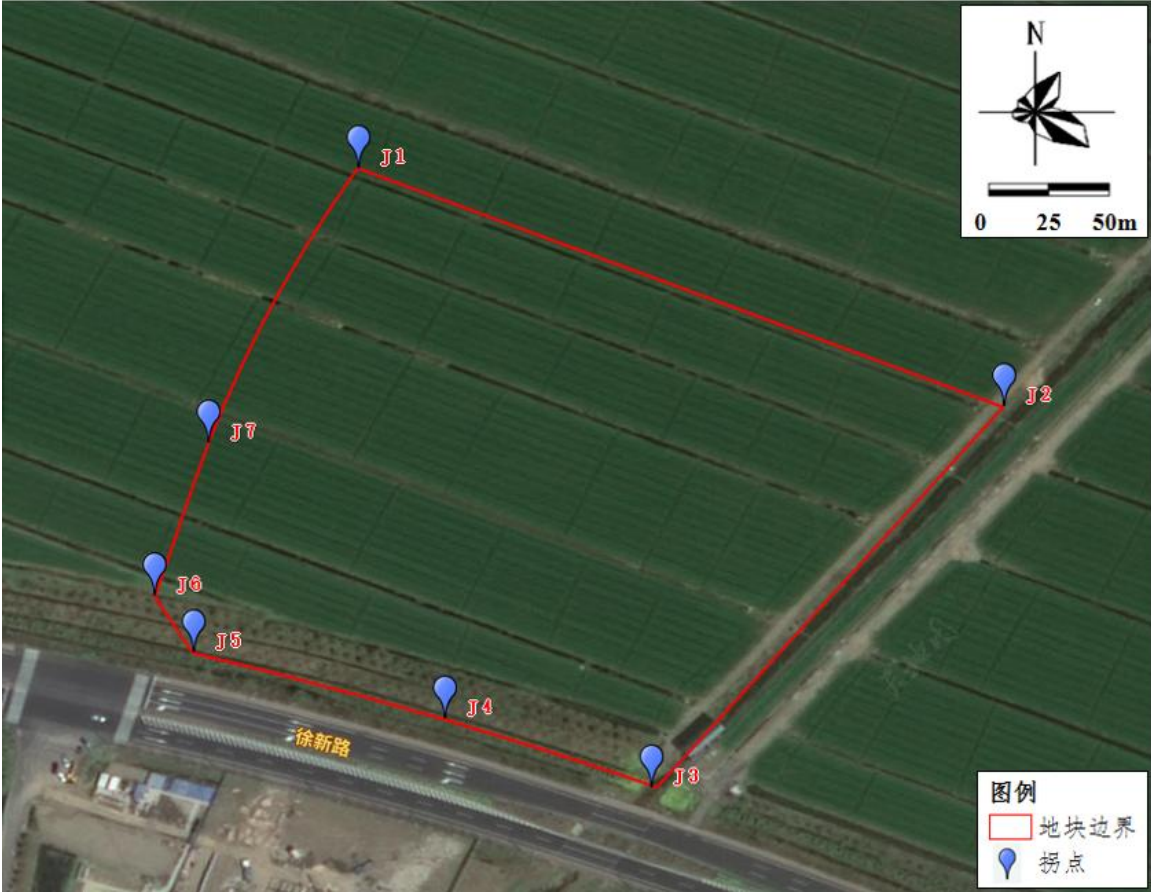
图1.3-1调查地块范围图

海州区徐新路北、云东北路东地块位于江苏省连云港市海州区云台农场，南至徐新路、西至云东北路，总占地面积为49019m<sup>2</sup>（合约73.53亩）。地块中心坐标为：34.58642°N，119.30352°E，地块红线范围见图1.3-1，调查地块边界拐点坐标见表1.3-1，地块拐点及红线均来自于《连云港市市区建设项目规划条件（项目名称：海州区徐新路北、云东北路东地块）（连规海条〔2024〕037号）》（连云港市自然
