海州区海连东路西、南空巷南地块土壤 污染状况调查报告

(备案稿)

委托单位：连云港市国有土地储备中心
编制单位：中科土壤环境科技（江苏）有限公司
二〇二六年三月

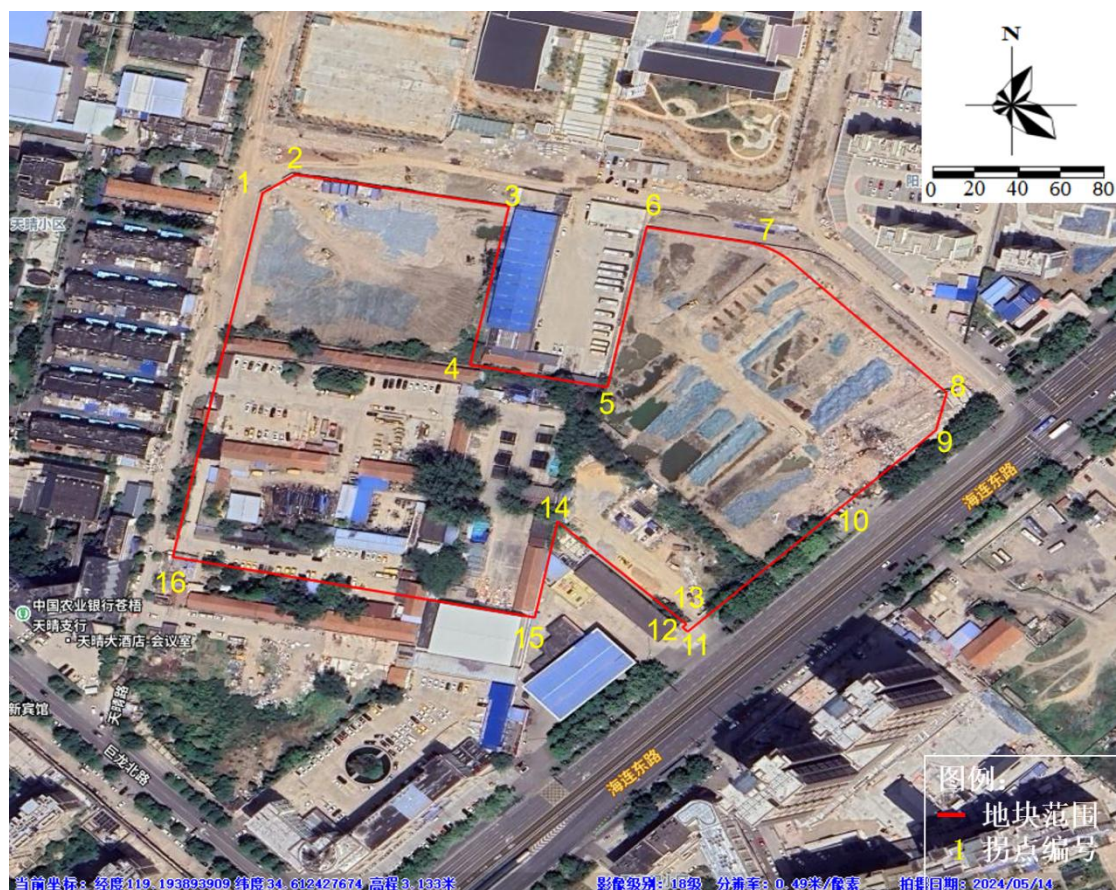
图 1.2-1 地块调查范围红线图（2024 年底图）

海州区海连东路西、南空巷南地块位于连云港市海州区新东街道，东至海连东路，南至连云港自来水公司，西至天晴路，北至南空路，占地面积 49036m²（合 73.55 亩）。地块中心点位坐标为东经 119.19479°，北纬 34.61158°，本地块红线范围及坐标依据连云港市自然资源和规划局提供的《海州区海连东路西、南空巷南地块红线图》，红线拐点见图 1.2-1，拐点坐标见表 1.2-1。
